中国热带农业科学院香料饮料研究所  
经济适用房项目（一期）  
水土保持方案报告表

编 制 单 位：海南河川水利工程咨询有限公司

2020 年 4 月

## 水土保持方案综合说明

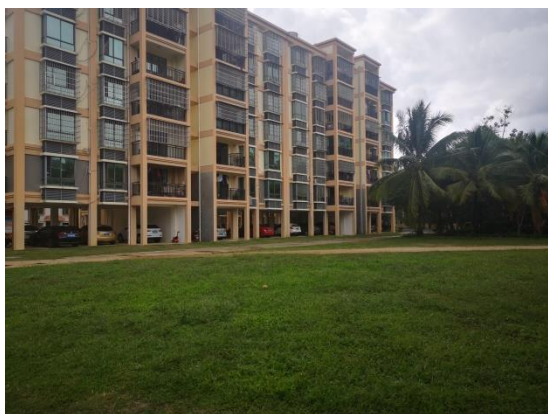
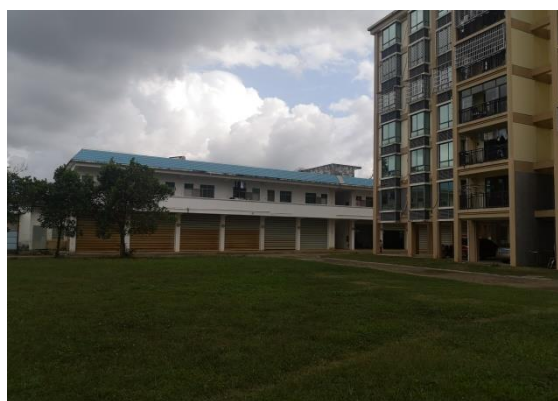
项目现状图

我公司于 2020 年 1 月对项目区现场进行调查，目前项目已经完工，场地内植被从栽植至今已将近 6.0 年，植物根系发达，具有良好的保水保土效益良好且已趋于稳定。

经我单位现场勘查，区内大部分区域为建构筑物覆盖或绿化美化，扰动破坏区域得到治理。道路广场区已全部硬化；完成绿化面积 3196.38m<sup>2</sup>；绿地率 58.1%，植被从栽植至今已生长将近 6 年，植物根系发达、地表结皮层厚度已达 0.10~0.15m，具有良好的保水保土效益良好且已趋于稳定。
