中国热带农业科学院香料饮料研究所  
经济适用房项目（一期）  
水土保持方案报告表

建设单位：中国热带农业科学院香料饮料研究所  
编制单位：海南河川水利工程咨询有限公司

2021 年 5 月

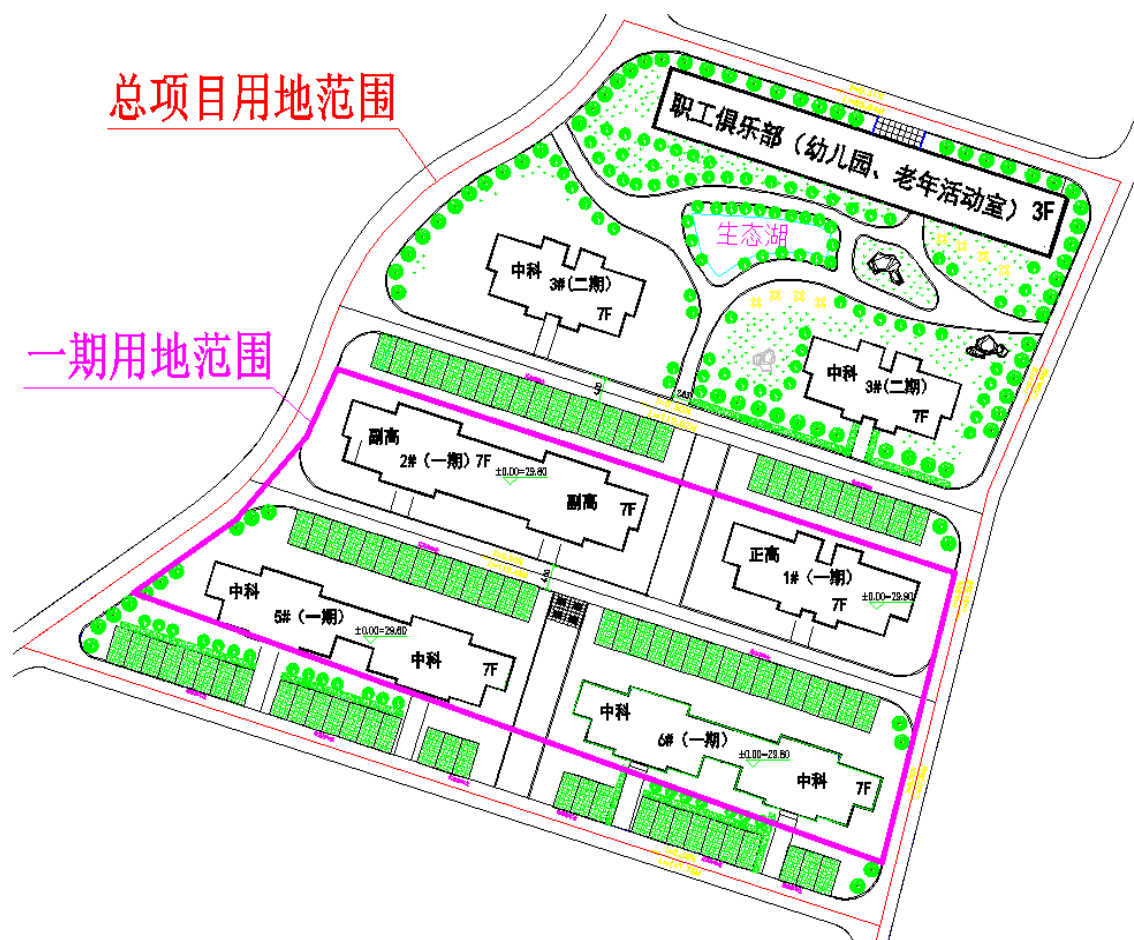
项目一期用地范围图

中国热带农业科学院香料饮料研究所经济适用房项目（一期）（以下简称“项目”）修建 1#、2#、5#、6# 四栋住宅楼（84 套经济适用房），用地面积 5463.89m<sup>2</sup>，建筑面积 10263.23m<sup>2</sup>，基底面积 1804.16m<sup>2</sup>，绿化面积 3196.38m<sup>2</sup>，停车位（地面）30 个。项目总投资 2000 万元，土建投资 1200 万元，资金来源为自有资金。工程总工期 1.75 年，已于 2011 年 12 月开工建设，2013 年 8 月完工。

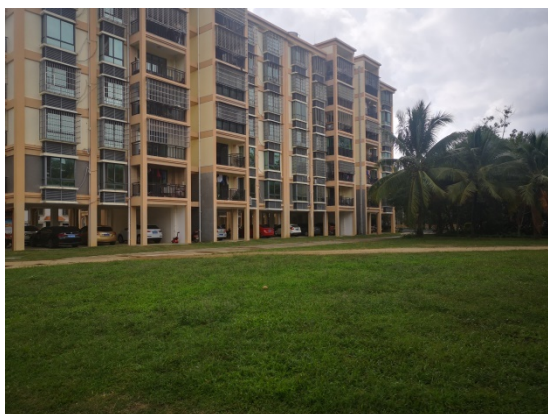
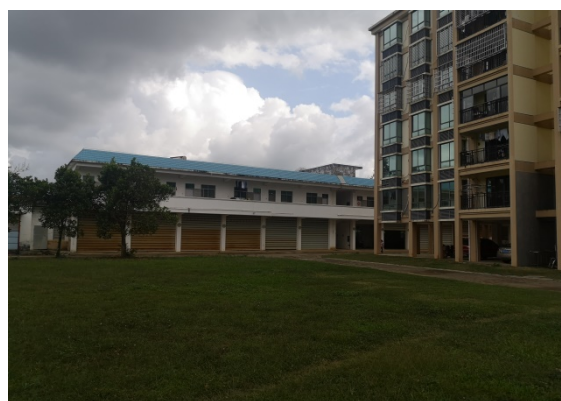
项目现状图

我公司于 2020 年 1 月对项目区现场进行调查，目前项目已经完工，场地内植被从栽植至今已将近 6.0 年，植物根系发达，具有良好的保水保土效益良好且已趋于稳定。

经我单位现场勘查，区内大部分区域为建构筑物覆盖或绿化美化，扰动破坏区域得到治理。道路广场区已全部硬化；完成绿化面积 3196.38m<sup>2</sup>，绿地率 58.1%，植被从栽植至今已生长将近 6 年，植物根系发达、地表结皮层厚度已达 0.10~0.15m，具有良好的保水保土效益良好且已趋于稳定。
