中国热带农业科学院香料饮料研究所
经济适用房项目（一期）
水土保持方案报告表

编 制 单 位：海南河川水利工程咨询有限公司

2021 年 5 月

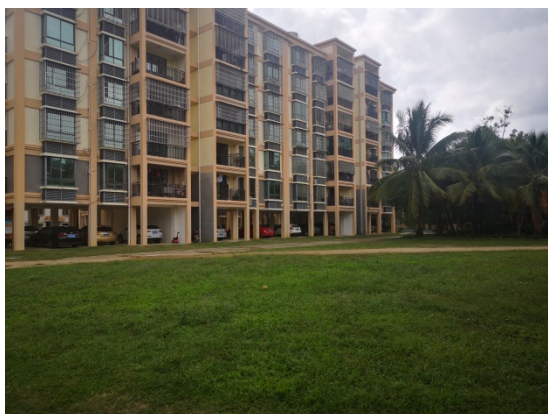
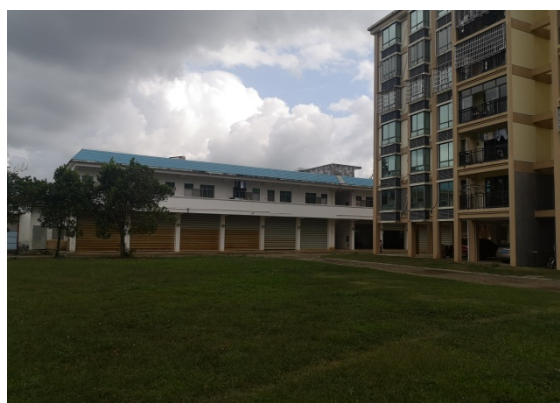
项目现状图

我公司于 2020 年 1 月对项目区现场进行调查，目前项目已经完工，场地内植被从栽植至今已将近 6.0 年，植物根系发达，具有良好的保水保土效益良好且已趋于稳定。

经我单位现场勘查，区内大部分区域为建构物覆盖或绿化美化，扰动破坏区域得到治理。道路广场区已全部硬化；完成绿化面积 3196.38m²，绿地率 58.1%，植被从栽植至今已生长将近 6 年，植物根系发达、地表结皮层厚度已达 0.10~0.15m，具有良好的保水保土效益良好且已趋于稳定。
